B-undersøkelse for lokalitet 10759 Karanes

NS 9410:2016

Lerøy Aurora AS

**ÅKERBLÅ**

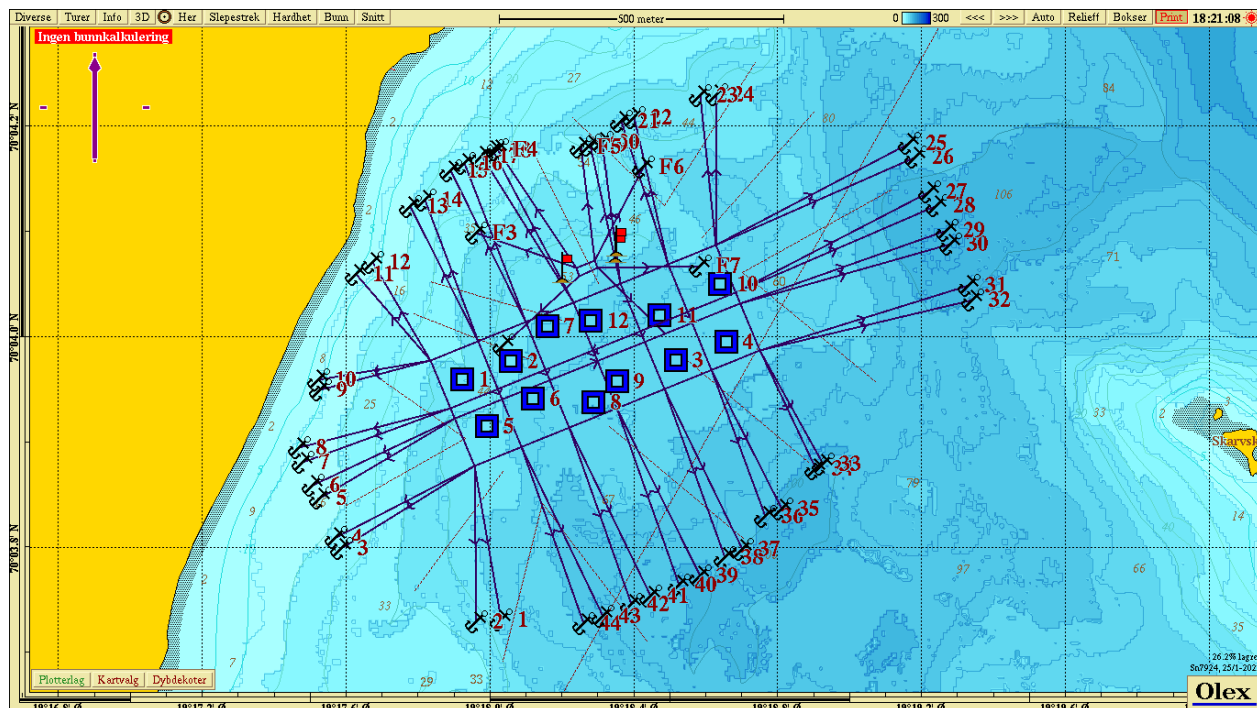
Figur 3.1. Batymetriske kart (nordlig orientering) med avmerking av anleggsrammen og prøvestasjoner med tilstandsklasse: blå firkant; Tilstand 1, grønn firkant; Tilstand 2, gul firkant; Tilstand 3, rød firkant; Tilstand 4. Kartdatum WGS84.

Samlet lokalitetstilstand: En sammenstilling av analyseresultatene av parametergruppene benyttet i B-undersøkelsen (gruppe II og III) gav en indeksverdi på 0,11 som indikerte et lite påvirket sedimentmiljø og tilsvarte tilstandsklasse 1 (tabell 3.3). Alle stasjoner viste beste tilstand, (figur 3.1 og 3.2).

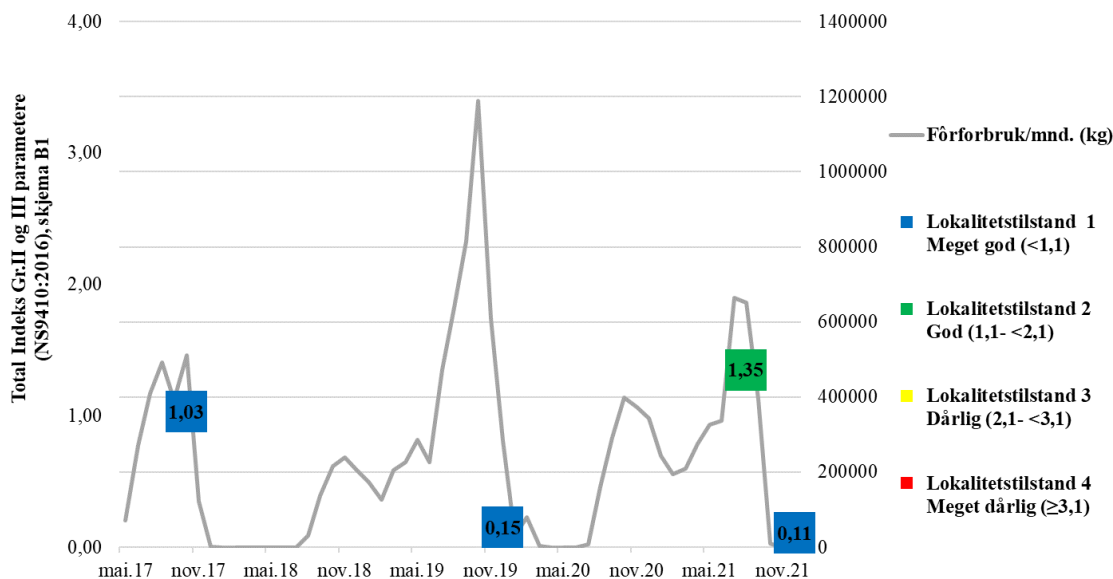
Figur 3.3. Fôrforbruk på lokaliteten, samt resultater fra B-undersøkelser fra inneværende og tidligere undersøkelser ved lokalitet.

Ved undersøkelsestidspunktet var biomassen 0 tonn, og 4 879 tonn var utfôret ved eksisterende anleggsplassering under forrige produksjonssyklus. Lokaliteten var utslaktet oktober 2021 (pers. med. Henning Sollid). Forrige B-undersøkelse ble utført 11.08.21, hvor lokaliteten fikk tilstand 2 som samlet vurdering (figur 3.3 og tabell 3.4).
