VEDLEGG 4 MILJØUNDERSØKELSER

Forundersøkelse

Langås

NS9410:2016

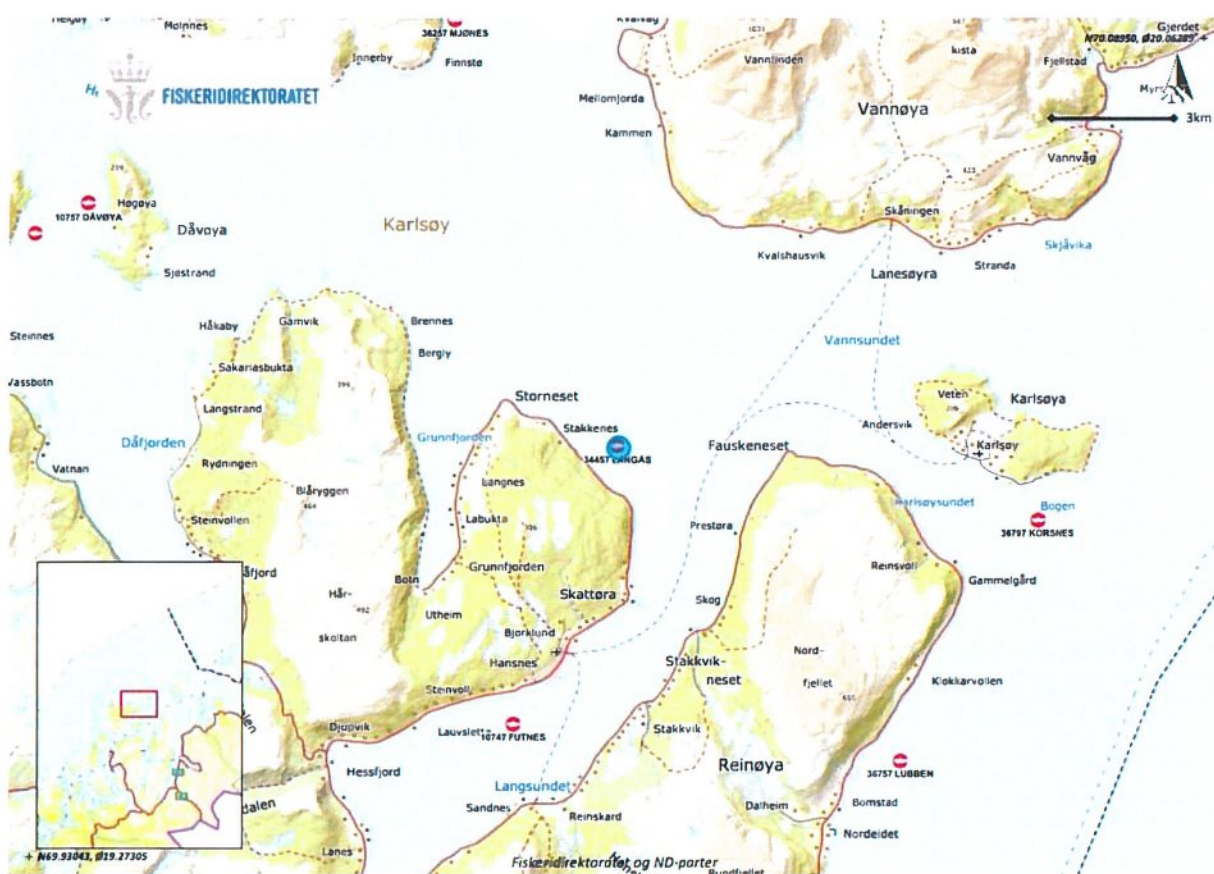
Figur 2.1.1 Plassering av lokaliteten (blå sirkel) og nærliggende anlegg (røde sirkler). Kartet har nordlig orientering. Kartdatum WGS84.

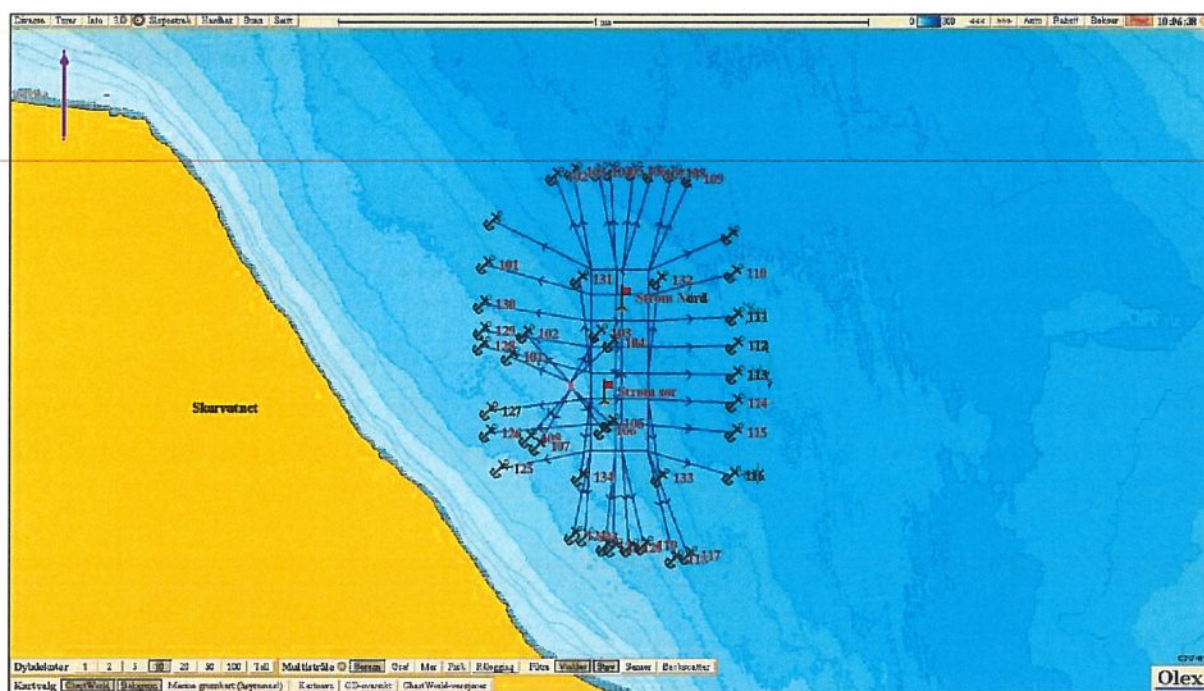
Figur 2.1.2 Anleggsconfigurasjon, fortøyningslinjer og posisjon for strømmålinger (røde flagg). Kartet har nordlig orientering og mørkere blå farge representerer dypere områder. Kartdatum WGS84.

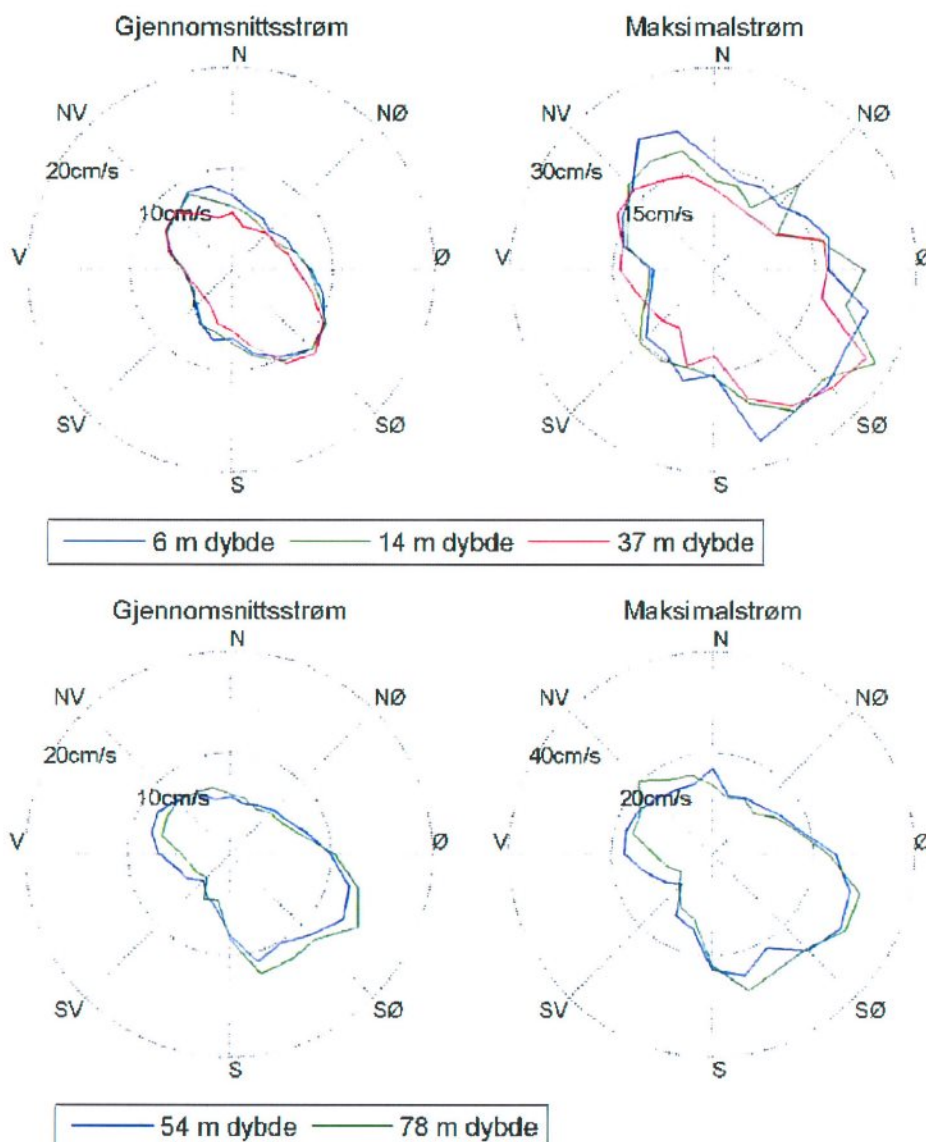
Resultater fra målingene viser at strømmens hovedretninger er mot SØ og NV (figur 3.2.1). Det var få nullmålinger i alle lag, og vannutskiftningen var meget god i hele vannsøylen. Maskimalstrømmen var moderat, og vertikalstrømmen var god med vannmasser som stiger opp (Barlindhaug Consult 2012).

Figur 3.2.1. Gjennomsnitt og maksimalstrøm for forskjellige retninger (15 graders sektorer) ved ulike dybder (Barlindhaug Consult 2012).

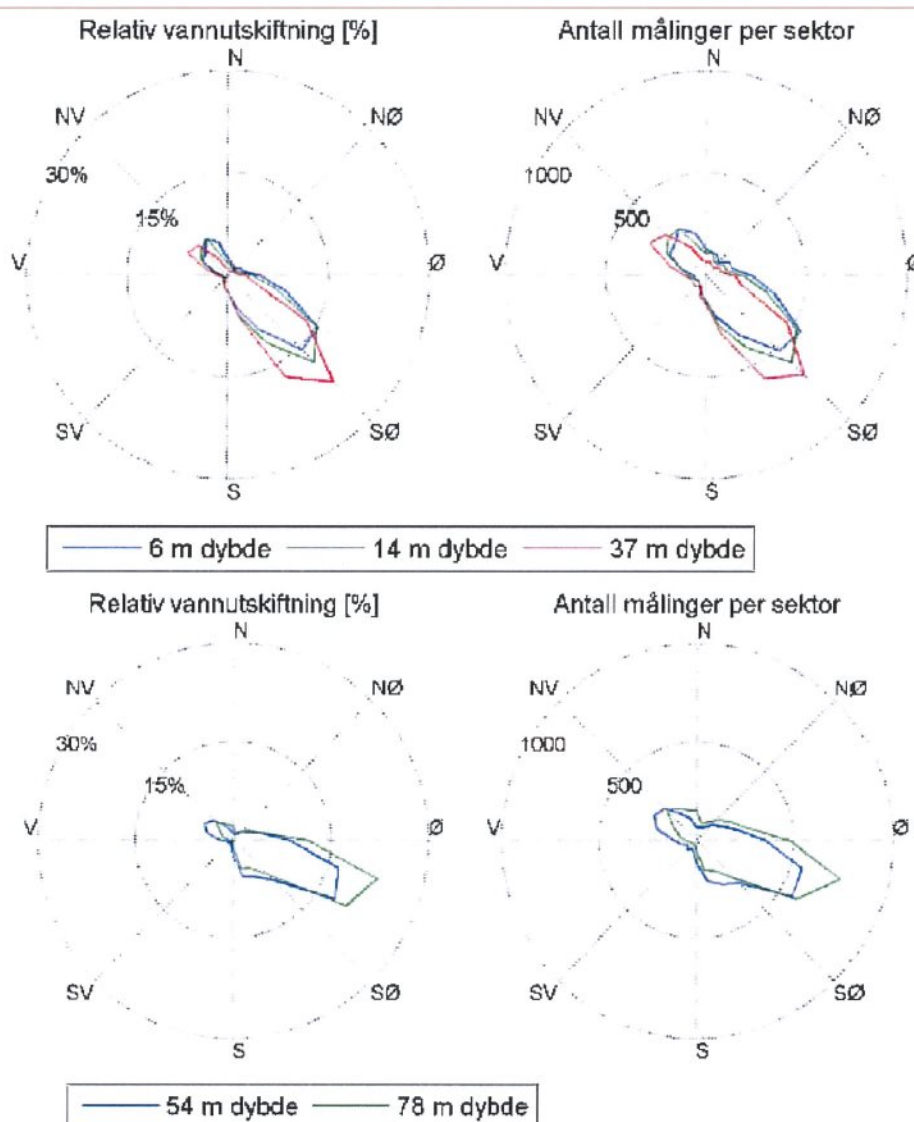
Målingene viser at relativ vannutskiftning hovedsakelig er orientert mot SØ, og er mer eller mindre ensartet i hele vannsøylen (figur 3.2.2; Barlindhaug Consult AS).

Figur 3.2.2. Relativ vannutskiftning og antall målinger for forskjellige retninger (15 graders sektorer) og dybder (Barlindhaug Consult 2012).

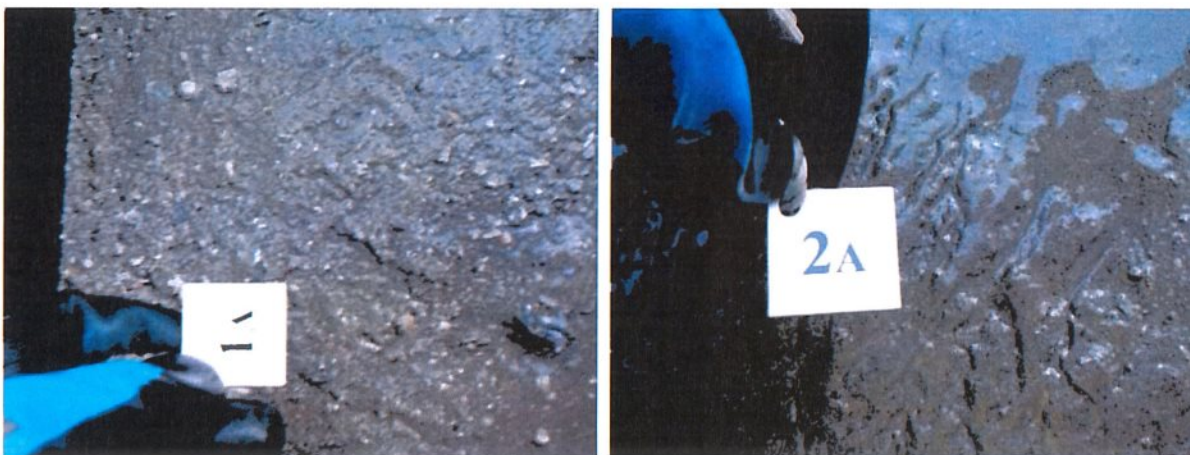
Det ble tatt bilder av sedimentet fra ett hugg per stasjon etter at grabben ble tømt i plastbaljen, men før vask (Figur V9.1 – V9.4).

Figur V9.1 Sediment før vask. Lapp indikerer stasjonsnummer.

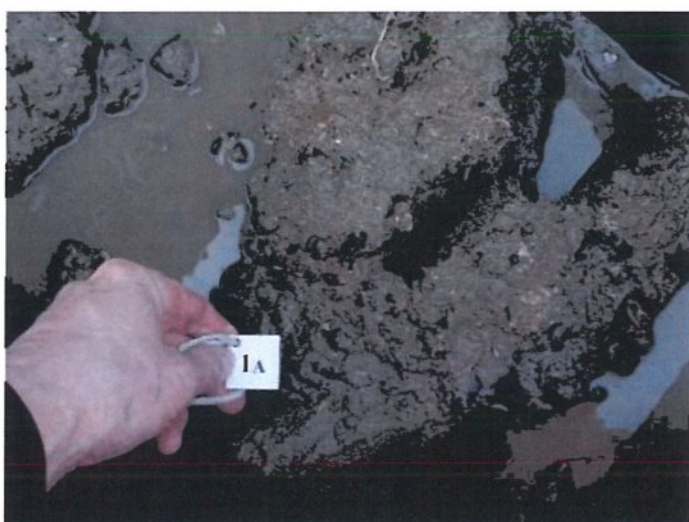
Figur V9.4 Sediment før vask på referansestasjonen.

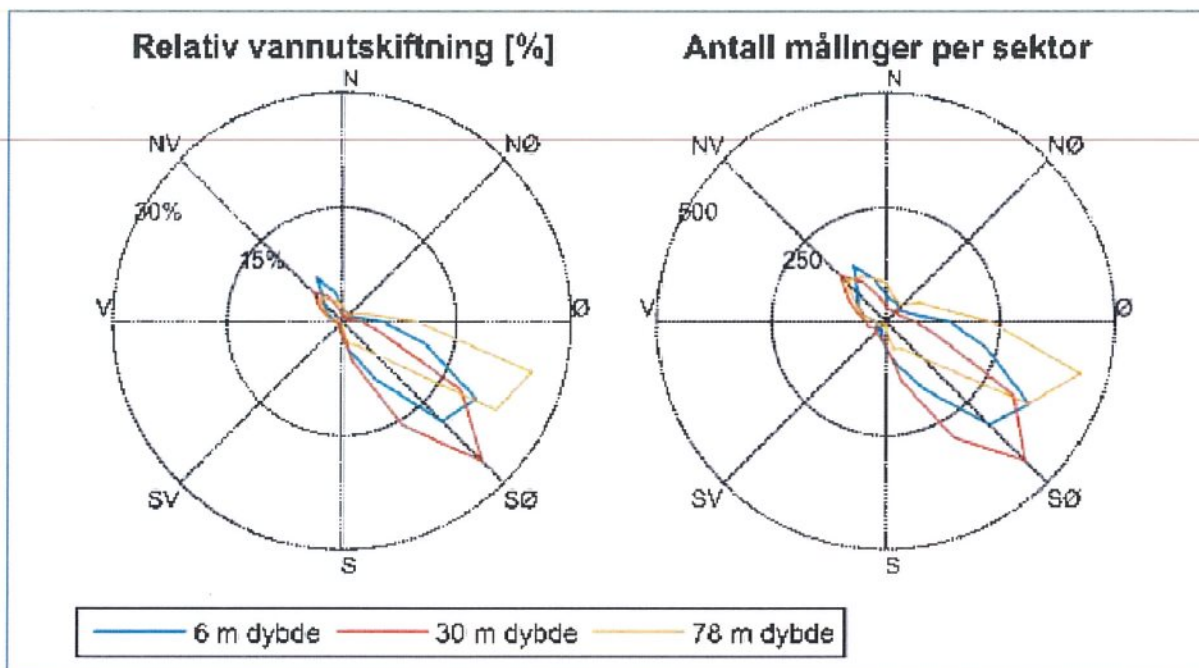
Figur 2.1.2 Relativ vannutskiftning og antall målinger per sektor for retninger i 15 graders sektorer (Barlindhaug Consult, 2012).

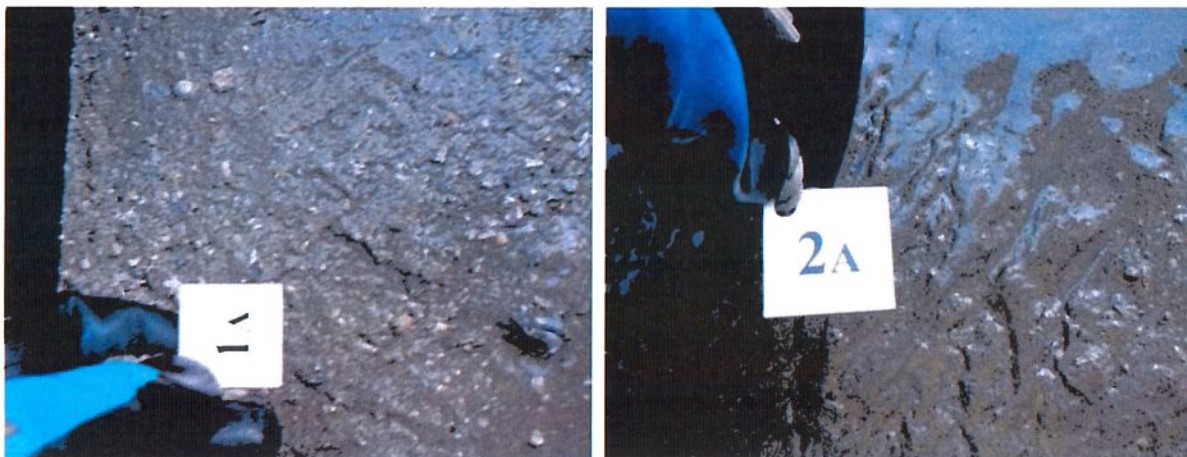
Det ble tatt bilder av sedimentet fra ett hugg per stasjon etter at grabben ble tømt i plastbaljen, men før vask (Figur V9.1 – V9.4).

Figur V9.1 Sediment før vask. Lapp indikerer stasjonsnummer.

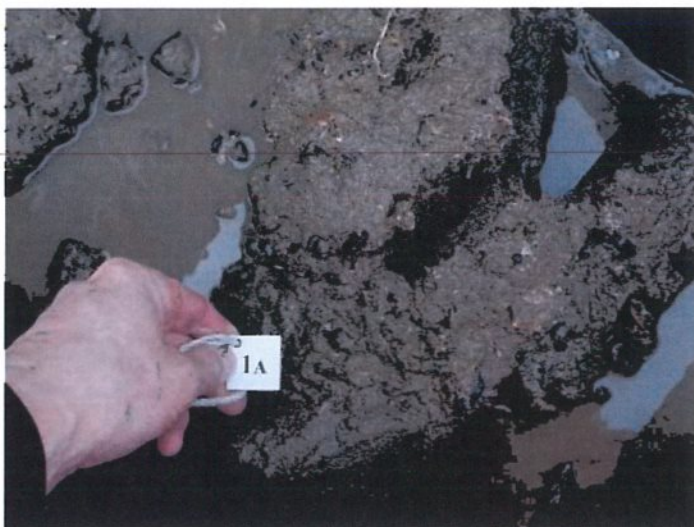
Figur V9.4 Sediment før vask på referansestasjonen.
