Forundersøkelse for **Larstangen**

NS9410:2016

SalMar Farming AS

Forundersøkelse for lokx			
Rapportnummer	110206971-3006-01-001		
Rapportdato	18.04.2023		
	Type	Dato	Leverandør
Grunnlag	B-undersøkelse	13.10.2022	Åkerblå AS
	Sedimentundersøkelse	01.02.2023	Åkerblå AS
	C-undersøkelse	18.10.2022	Åkerblå AS
	Strømmålinger:	03-04/2016	Havbrukstjenesten AS
	CTDO-undersøkelse:	18.10.2022	Åkerblå AS
	Bunnkartlegging:	21.03.2016	Havbrukstjenesten AS
	Bunnkartlegging:	01.02.2023	Åkerblå AS
Revisjonsnummer	Revisjonsbeskrivelse		
Lokalitet			
Lokalitet	Larstangen		
	Karlsøy kommune, Troms og Finnmark fylke		
Lokalitetsnummer	37297		
Oppdragsgiver			
Selskap	SalMar Farming AS		
Kontaktperson	Jens-Vidar Viken		
Oppdragsansvarlig			
Selskap	Åkerblå AS Nordfrøyveien 413 Organisasjonsnummer 916 763 816 7260 Sistranda		
Forfatter (-e)	Ovin Melby Holm, Andreas Eilefsen		
Godkjent av	Marthe Sandbu		
Distribusjon	<i>Denne rapporten kan kun gjengis i sin helhet. Gjengivelse av deler av rapporten kan kun skje etter skriftlig tillatelse fra Åkerblå AS. I slike tilfeller skal kilde oppgis.</i>

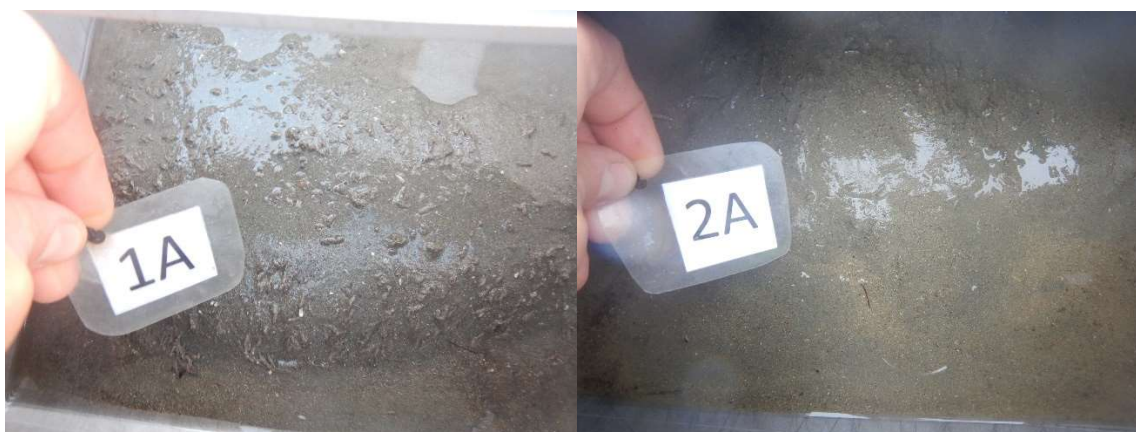
Sediment før vask. Lapp indikerer stasjonsnummer.

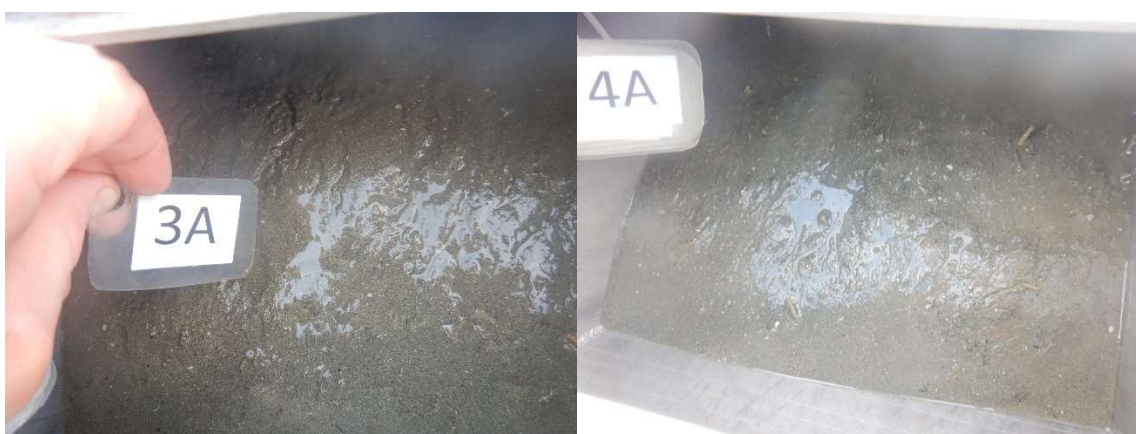
Sediment før vask. Lapp indikerer stasjonsnummer.

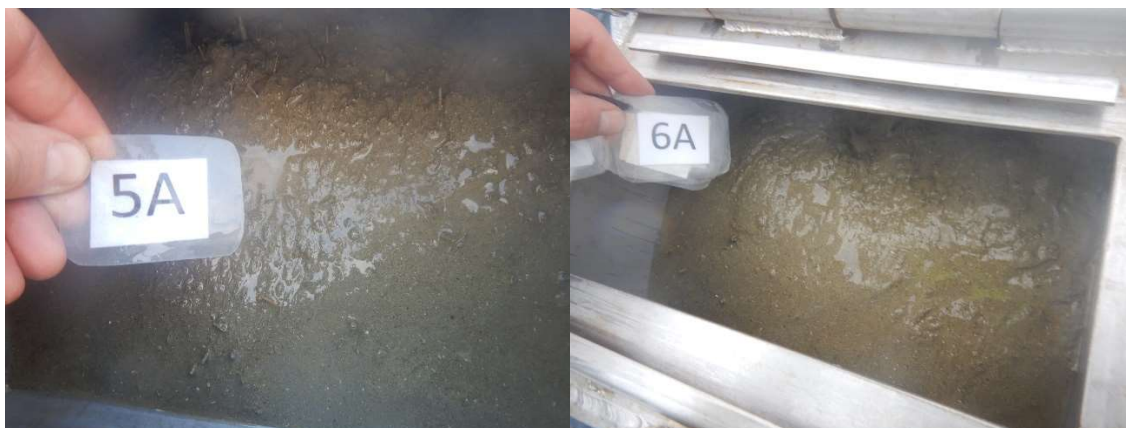
Sediment før vask. Lapp indikerer stasjonsnummer.

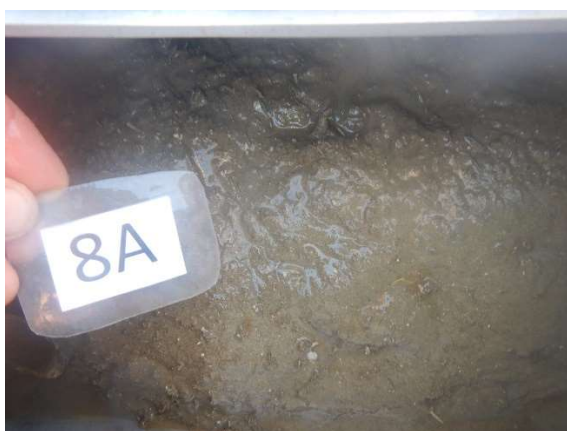
Sediment før vask. Lapp indikerer stasjonsnummer. 8A = referansestasjonen.
