Undersøkelse av sedimentmiljø

37297 Larstangen

Rapportinformasjon		
Rapportnummer	110206654-3000-01-001	
Rapportdato	07.02.2023	
Dato feltarbeid	01.02.2023	
<i>Versjonsnummer</i>	<i>Versjonsbeskrivelse</i>	<i>Signatur</i>

På oppdrag fra SalMar Farming AS har Åkerblå utført en sedimentundersøkelse under de nordligste to burene på oppdrettslokaliteten Larstangen. Burene ble ikke benyttet under siste produksjon i anlegget.

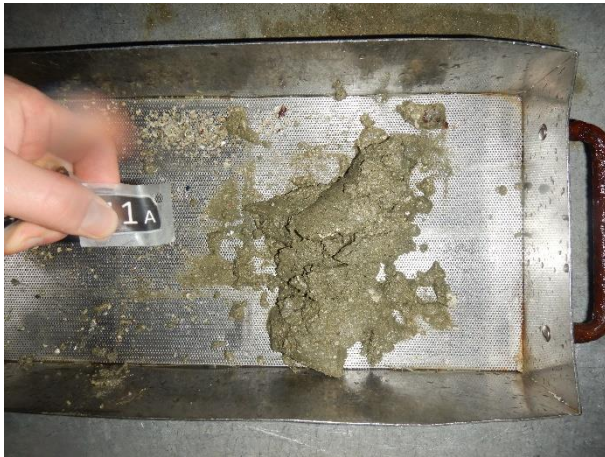
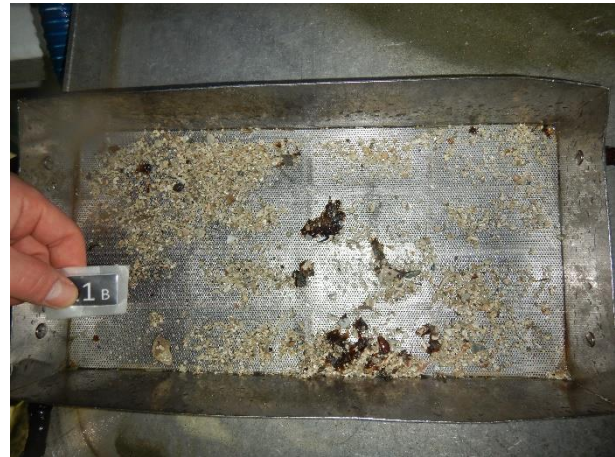
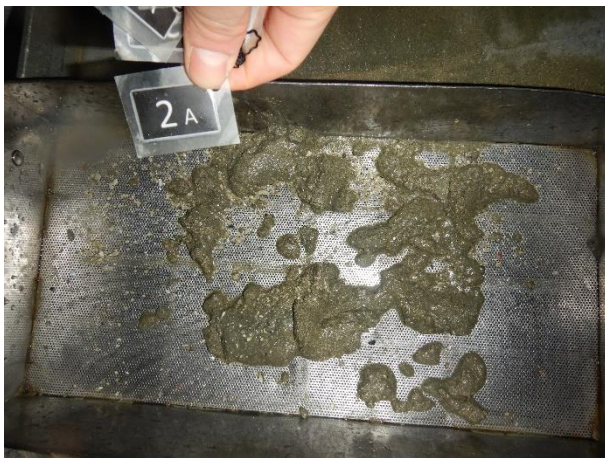
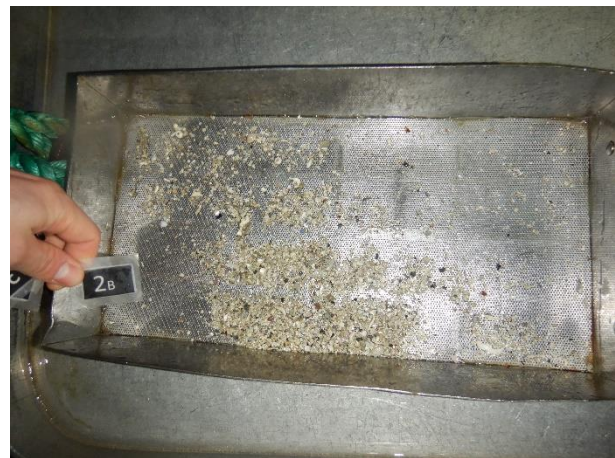
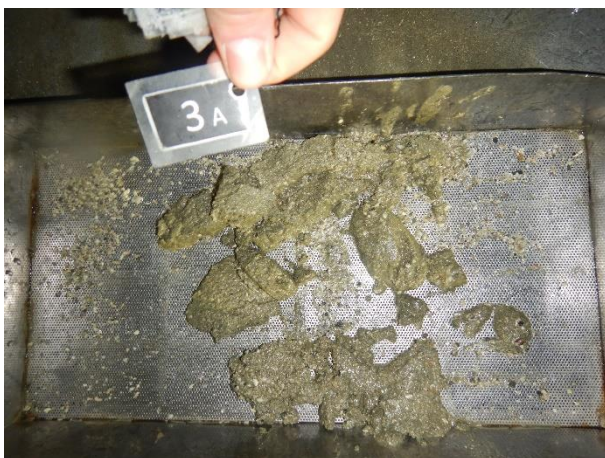
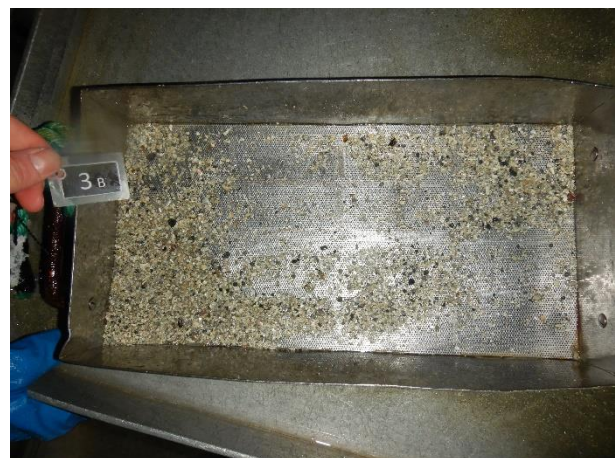
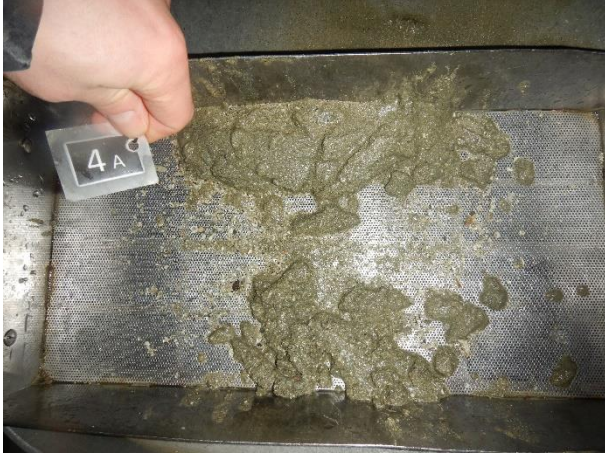
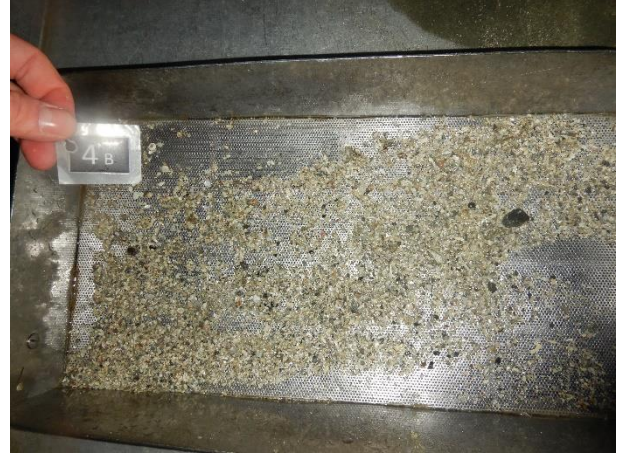
Vedlegg 2 – Bilder fra prøvestasjoner

Type sediment: Sedimentet bestod av sand og skjellsand på alle de 4 undersøkte stasjonene.

Fauna: Det ble registrert bunngravende børstemark ved alle 4 prøvestasjoner (individtall 1-2). Ved stasjon 2 ble det i tillegg funnet 2 skjell.

Bilder nedenfor viser sediment (A) og ferdig vasket prøve (B) ved stasjonene.
