# B-undersøkelse for lokalitet

## 36797 Korsnes

NS 9410:2016

B-undersøkelse for lokaliteten Korsnes		
Rapportnummer	B-M-18202-Korsnes 0918	
Rapportdato	04.10.2018	
Dato feltarbeid	25.09.2018	
<i>Revisjonsnummer</i>	<i>Revisjonsbeskrivelse</i>	<i>Signatur</i>
-	-	-
Lokalitet		
Lokalitet	Korsnes	
	Karlsøy kommune, Troms fylke	
Lokalitetsnummer	36797	
Oppdragsgiver		
Selskap	NRS Troms AS	
Kontaktperson	Leif Verner Richardsen	
Oppdragsansvarlig		
Selskap	Åkerblå AS Nordfrøyveien 413                      Organisasjonsnummer 916 763 816 7260 Sistranda	
Ansvarlig prøvetaking	Kåre Aas	
Forfatter (-e)	Kåre Aas	
Godkjent av	Bjørn Erik Bye	
<i>Distribusjon</i>	<i>Denne rapporten kan kun gjengis i sin helhet. Gjengivelse av deler av rapporten kan kun skje etter skriftlig tillatelse fra Åkerblå AS. I slike tilfeller skal kilde oppgis.</i>

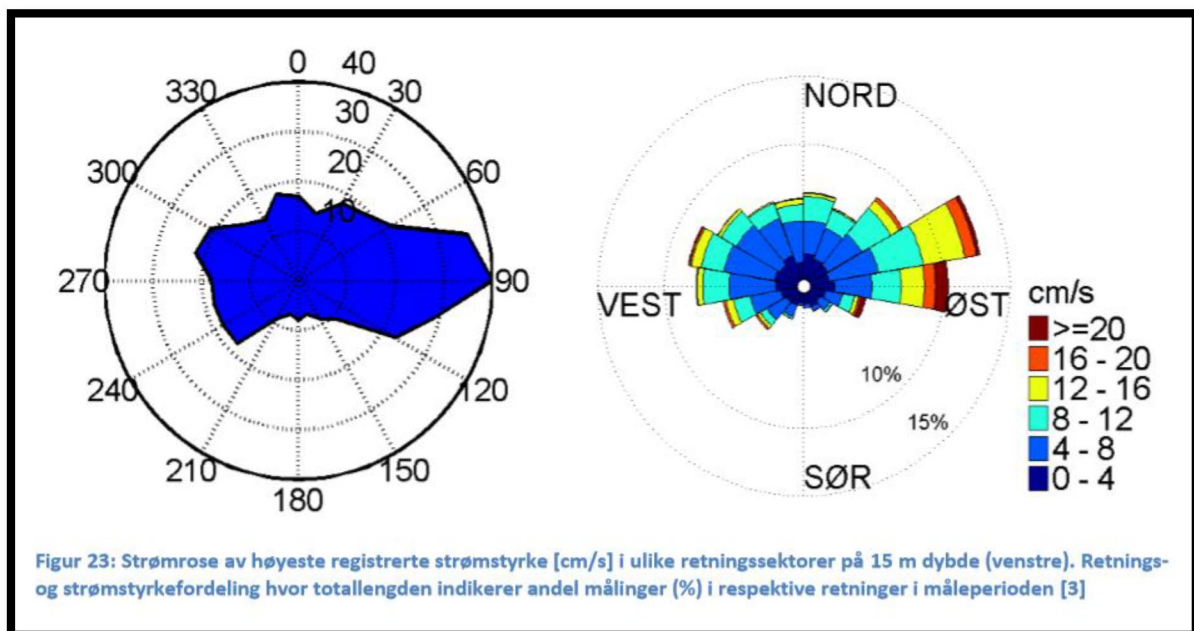
Figur 2.1.3 Strømrose (Akvasafe 2017, Lokalitetsrapport Korsnes, dokumentnummer LR-12035-0133) som viser relativ vannutskifting og antall målinger per sektor, på 15 m dyp.

Strømmålinger utført på lokaliteten viser at relativ vannutskifting er størst mot ØNØ og V, og med en mindre andel mot N (figur 2.1.3).

Anlegget består av 16 bur (2x8) i rammefortøyning, hvor 7 bur har vært i bruk under produksjonen. Prøvepunktene ble tatt ved hver av de 7 merdene som har vært i bruk, til sammen 16 stasjoner (figur 3.1 og 3.2). Hovedstrømretning ved 15 meter er mot ØNØ (figur 2.1.3).

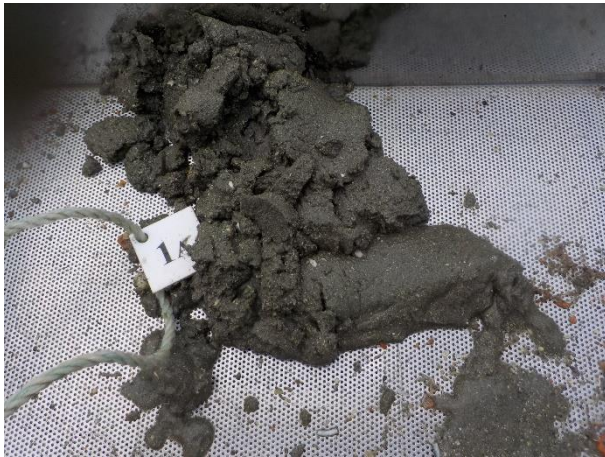
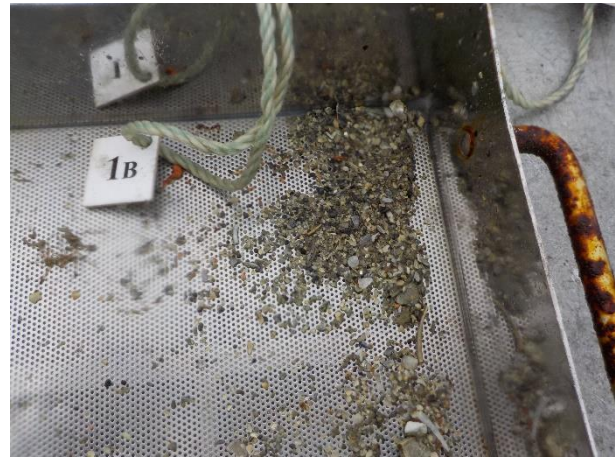
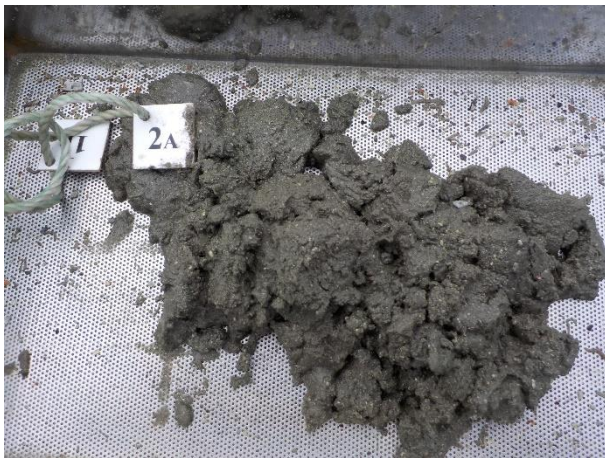
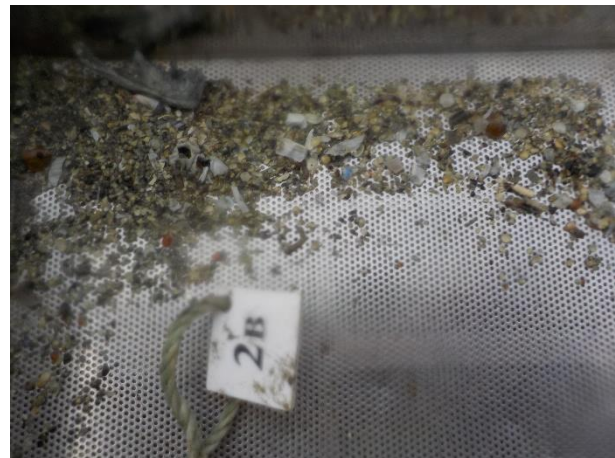
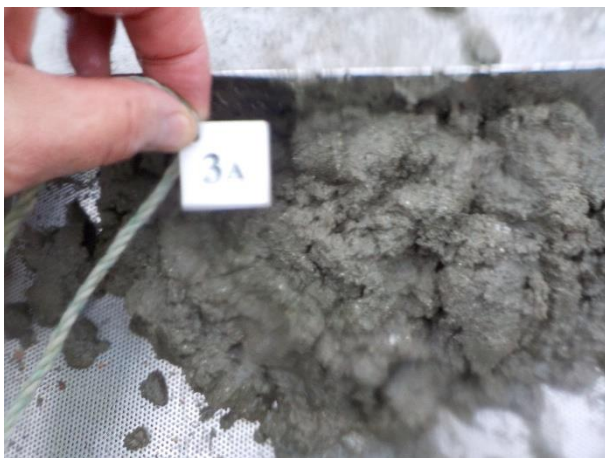
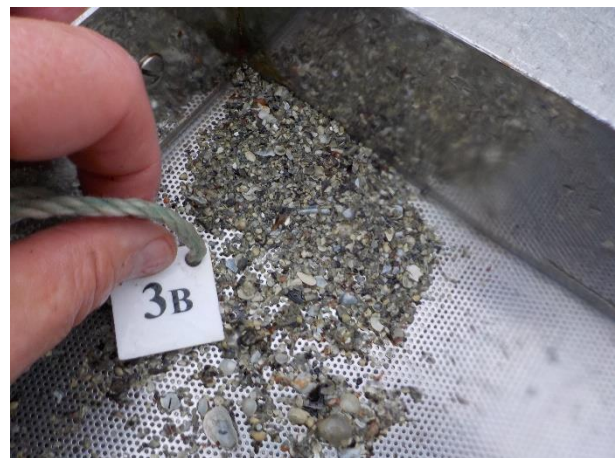
Bilder nedenfor viser sediment (A) og ferdig vasket prøve (B) ved stasjonene.
