B-undersøkelse for lokalitet

36797 Korsnes

NS 9410:2016

Tilstand	1
Feltarbeid	12. juli 2018
Oppdragsgiver	NRS Troms AS

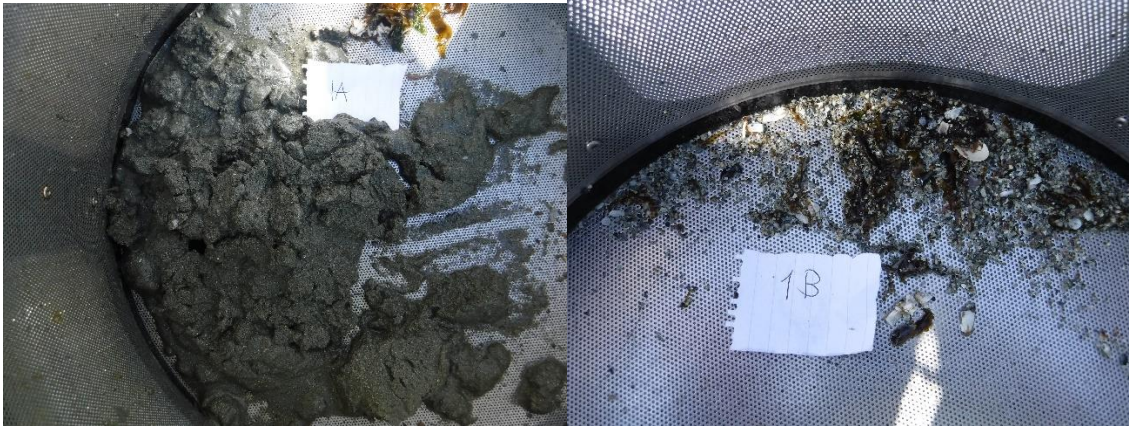
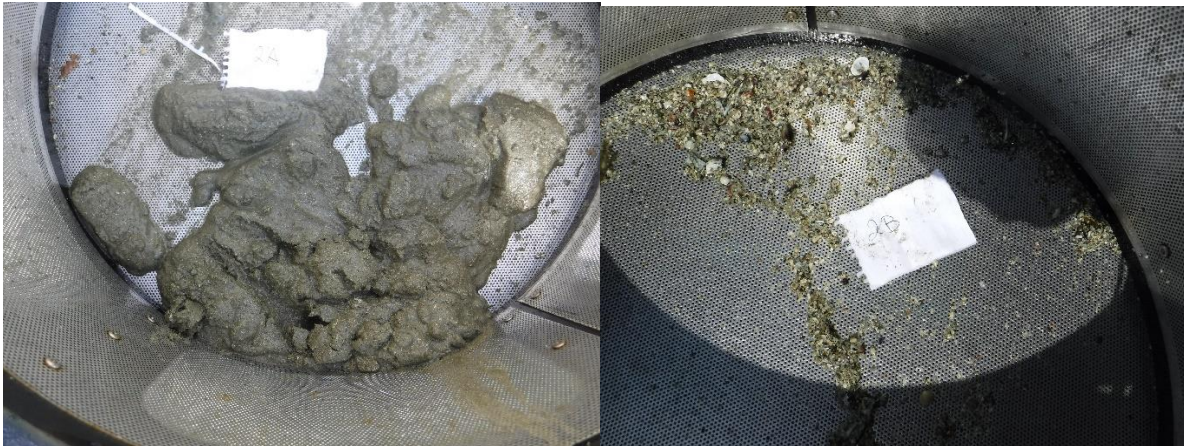
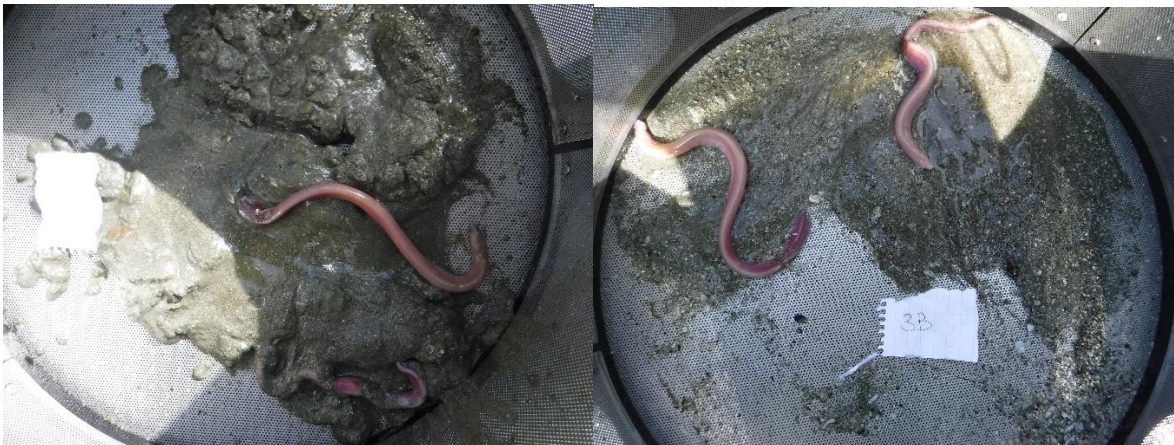
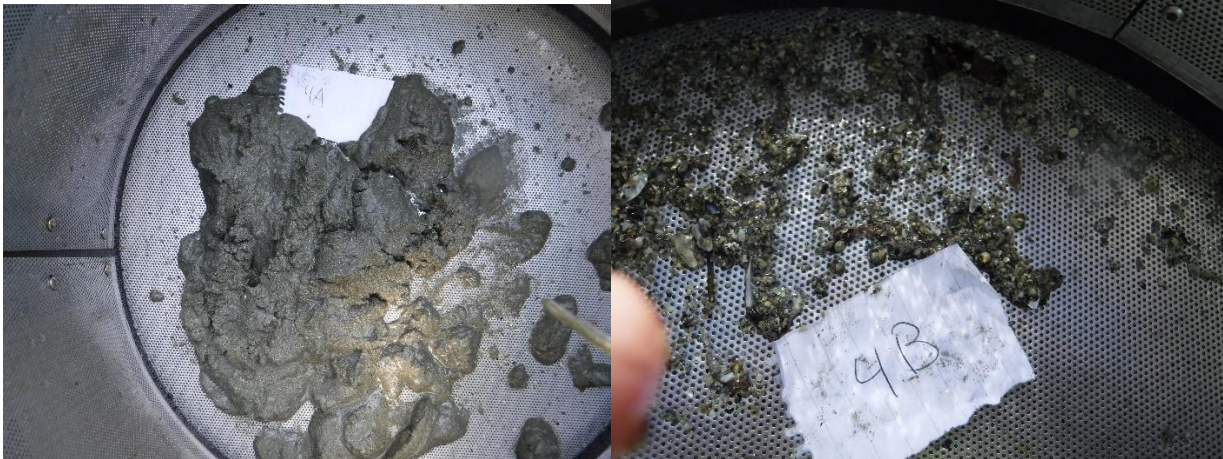
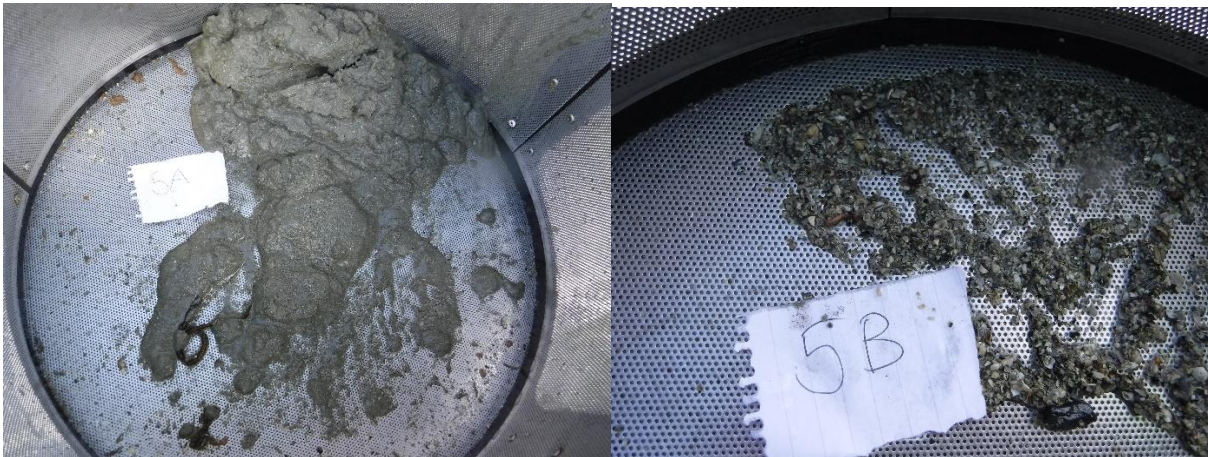
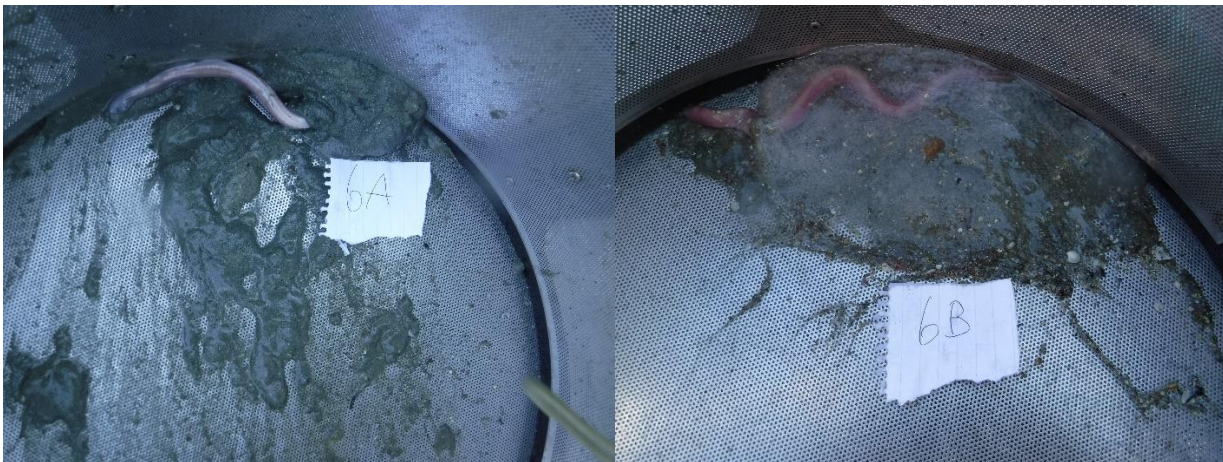
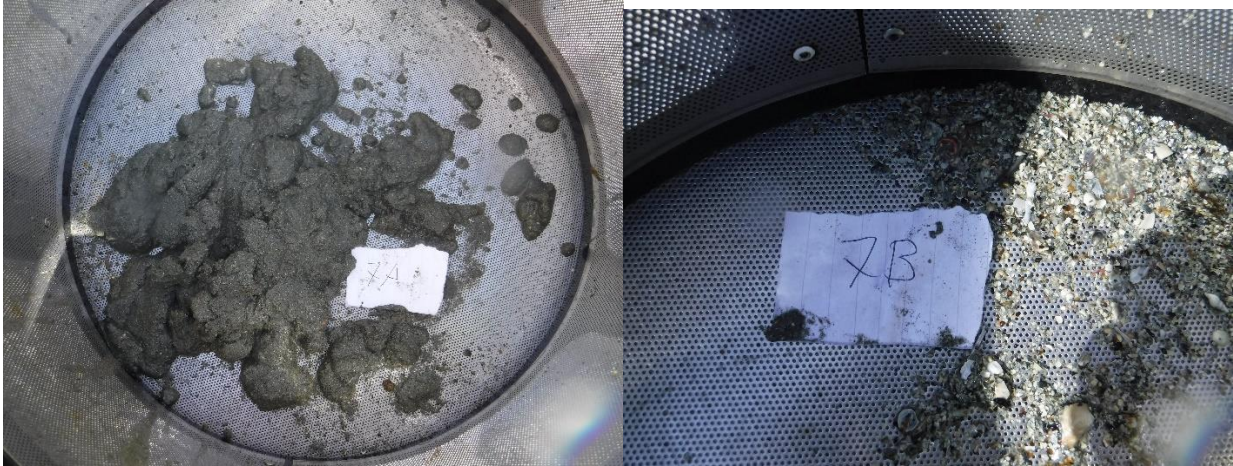
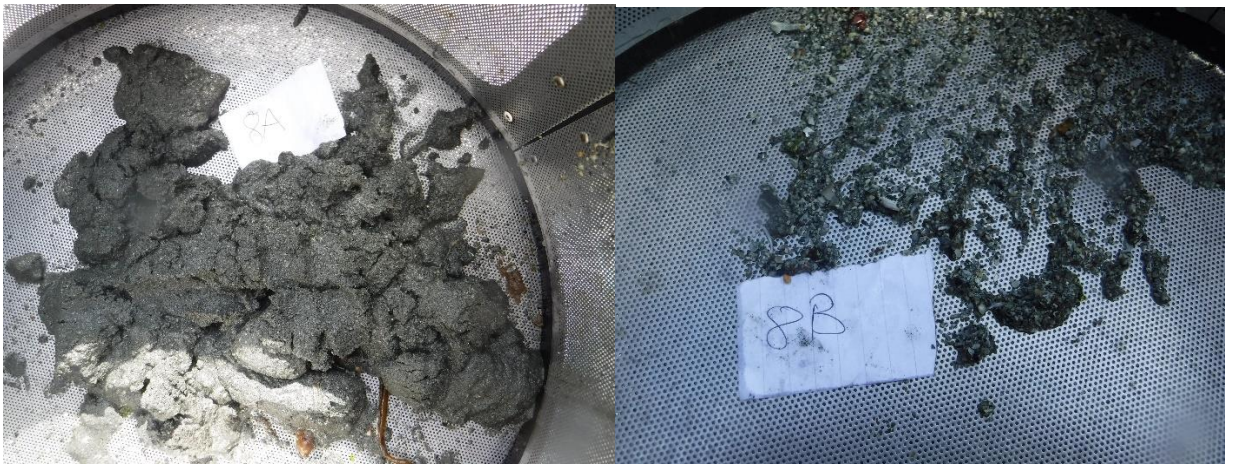
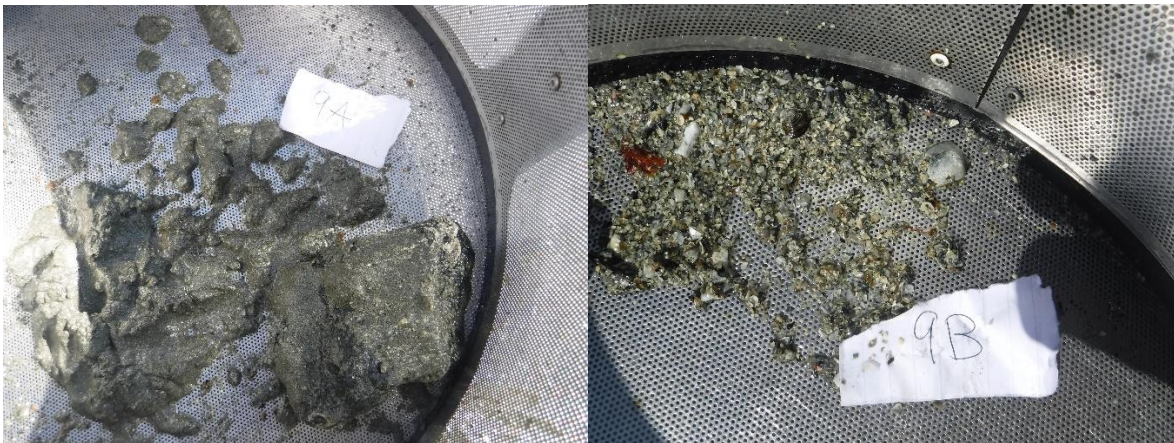
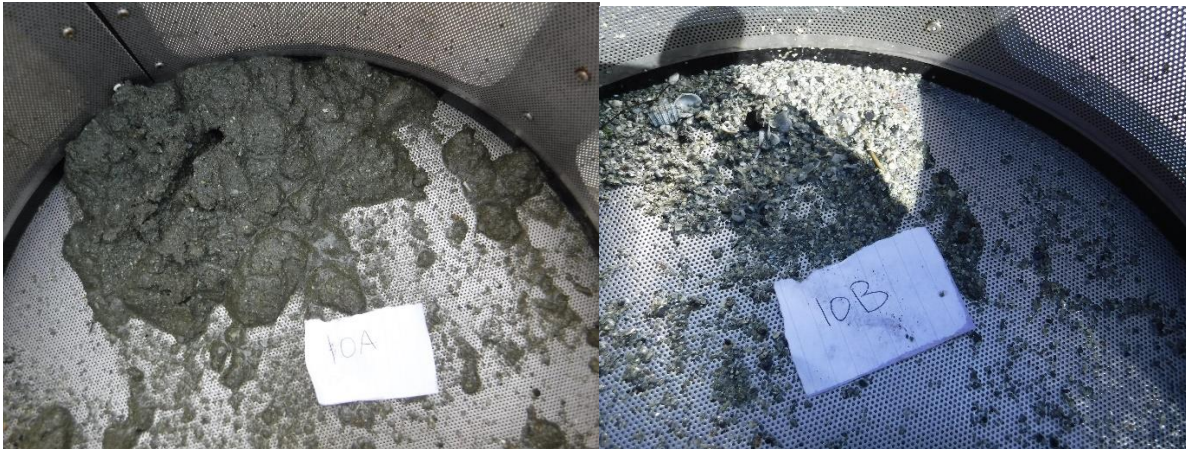
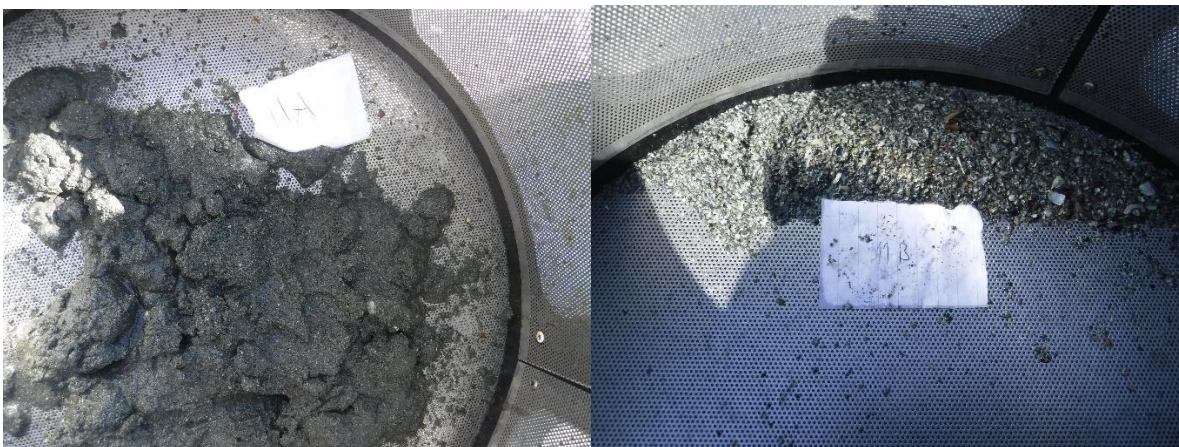
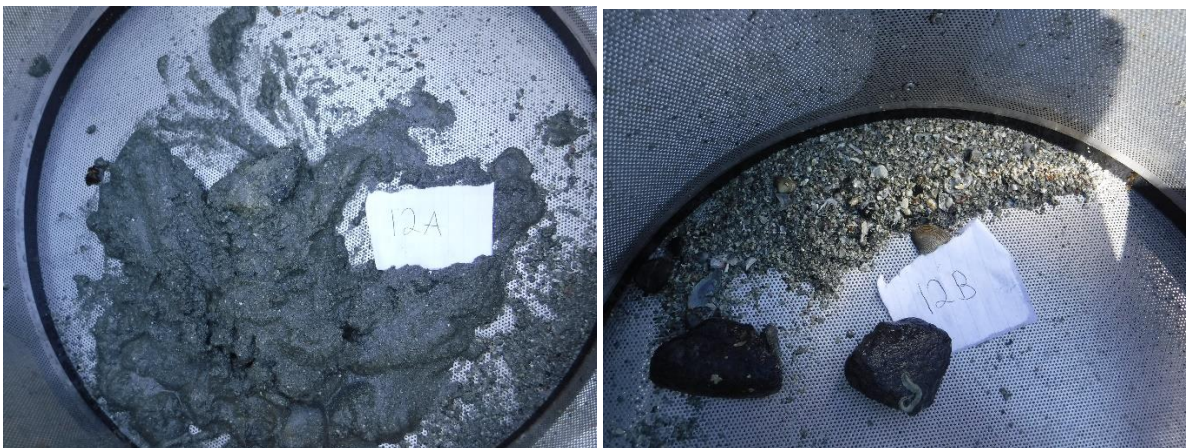
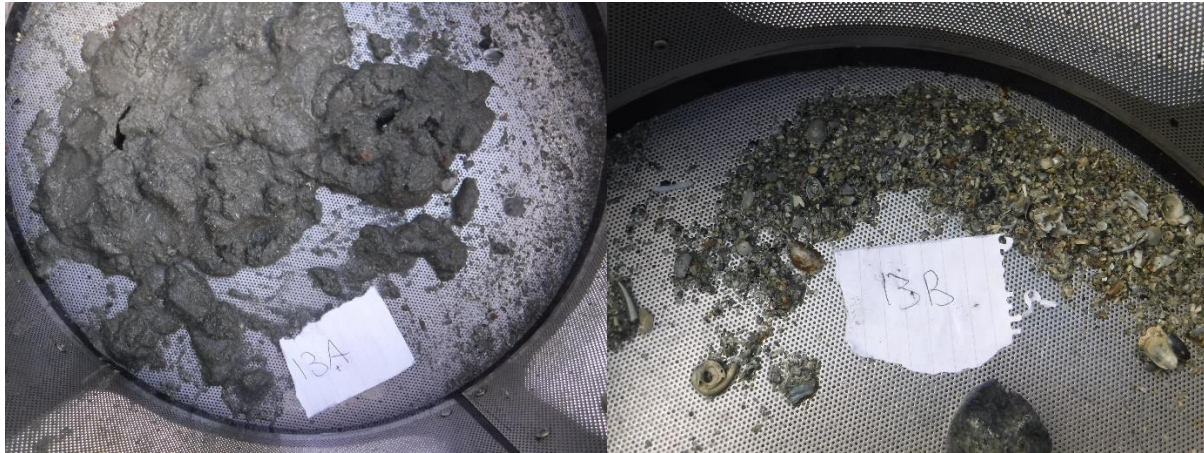
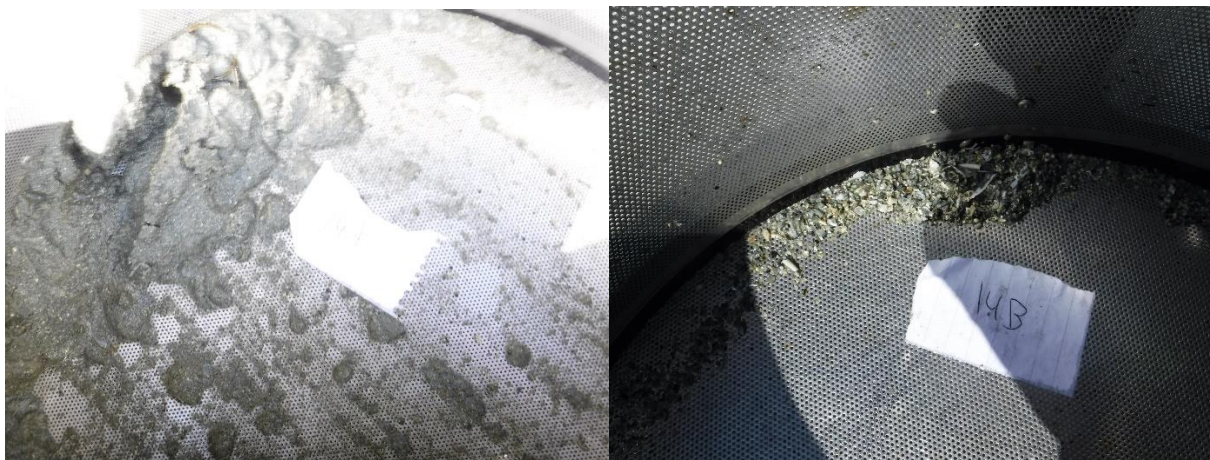
Type sediment: Undersøkelsen viser at bunntypen er lik på samtlige stasjoner, og består i hovedsak av sand og skjellsand. Alle stasjoner vurderes å være bløtbunn.

Fauna: Det ble registrert bunngravende børstemark ved samtlige prøvestasjoner. I tillegg ble det funnet slimål på to av stasjonene.

Sensoriske vurderinger: Det ble ikke påvist noen form for belastning på stasjonene, og det ble kun funnet ubetydelige mengder fekalier på tre av stasjonene.

Bilder nedenfor viser sediment (A) og ferdig vasket prøve (B) ved stasjonene.
