Forundersøkelse

Korsnes

NS9410:2016

Rapportnummer	F-M-19029		
Rapportdato	15.11.2019		
	Type	Dato	Leverandør
Grunnlag	B-undersøkelse	25.09.2019	Åkerblå AS
	C-undersøkelse	18.09.2019	Åkerblå AS
	Strømmålinger:	25.08.2015	Akvaplan-Niva AS
	CTDO-undersøkelse:	18.09.2019	Åkerblå AS
	Bunnkartlegging:	Ukjent	NRS Farming AS
<i>Revisjonsnummer</i>	<i>Revisjonsbeskrivelse</i>		
Lokalitet			
Lokalitet	Korsnes		
	Karlsøy, Troms		
Lokalitetsnummer	36797		
Oppdragsgiver			
Selskap	NRS Farming AS		
Kontaktperson	Leif Verner Rickardsen		
Oppdragsansvarlig			
Selskap	Åkerblå AS		
	Nordfrøyveien 413 7260 Sistranda	Organisasjonsnummer 916 763 816	
Rapportansvarlig	Frode Bjørklund		
Forfatter (-e)	Knut Halvor R. Bjørnebye		
Godkjent av	Frode Bjørklund		
<i>Distribisjon</i>	<i>Denne rapporten kan kun gjengis i sin helhet. Gjengivelse av deler av rapporten kan kun skje etter skriftlig tillatelse fra Åkerblå AS. I slike tilfeller skal kilde oppgis.</i>

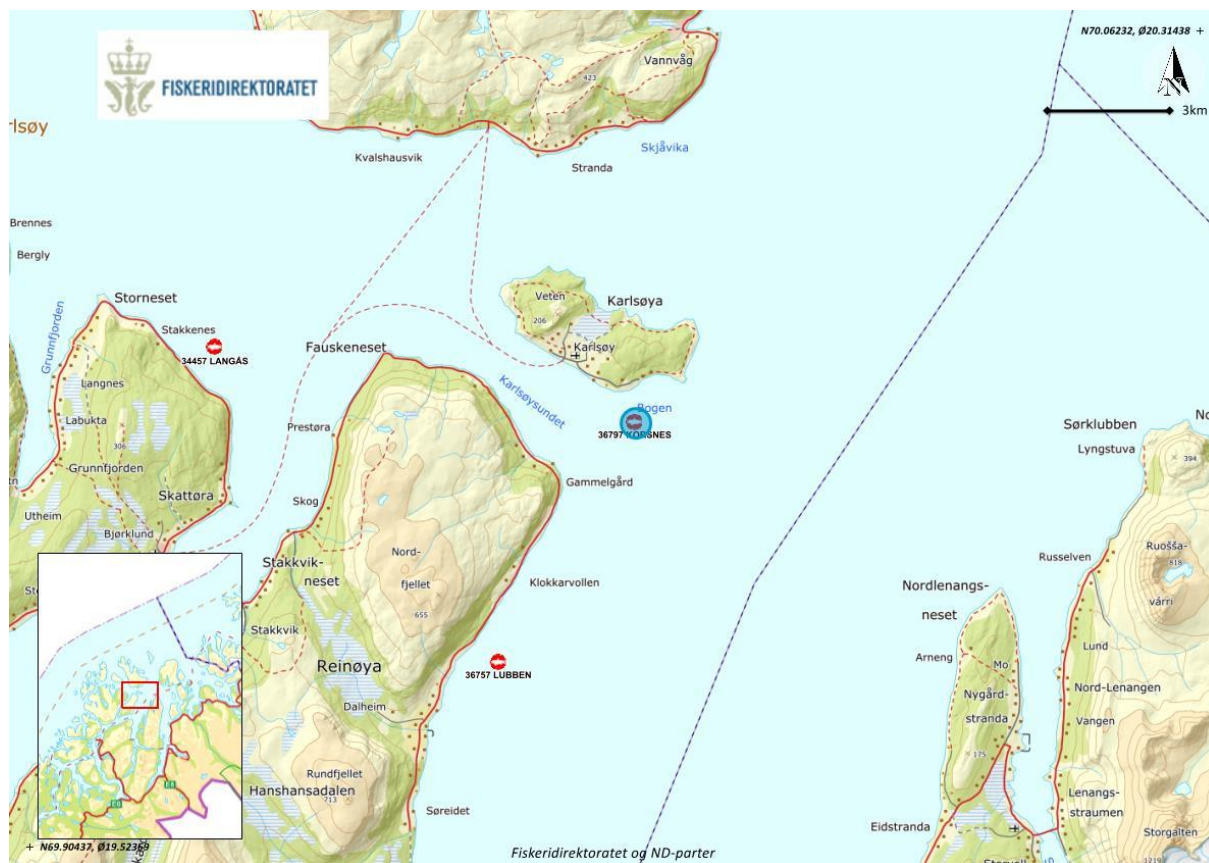
Figur 2.1.1 Plassering av lokaliteten (blått punkt) og nærliggende anlegg. Kartet har nordlig orientering. Kartdatum EUREF89 (Fiskeridirektoratet 2019b).

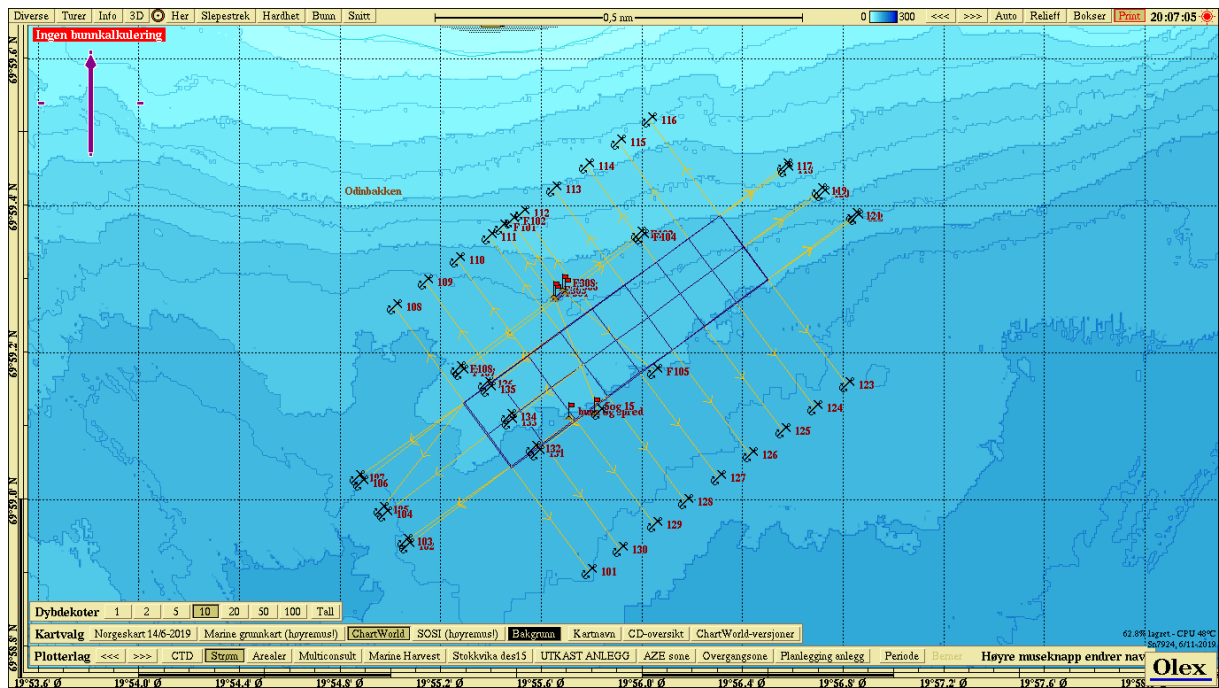
Figur 2.1.2 Eksisterende anleggsplassering, fortøyningslinjer og posisjon strømmåling (Rødt flagg). Kartet har nordlig orientering og mørkere blå farge representerer dypere områder. Kartdatum WGS84.

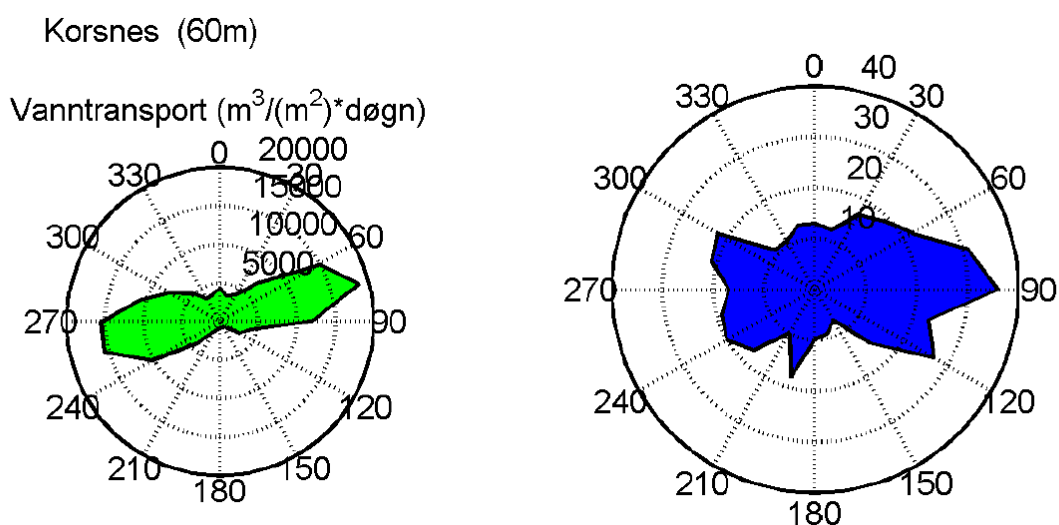
Resultater fra målingene viser at relativ vannfluks på spredningsdypet hovedsakelig er orientert i vestlig retning (240-270 grader) med gjennomsnittshastighet på 6,2 cm/s og med en tilnærmet like stor returstrøm mot øst (060-090 grader). (Figur 3.2.1; Akvaplan-Niva, 2015).

Figur 3.2.1. Figuren til venstre viser total vanntransport i ulike retningssektorer på spredningsdyp. Figuren til høyre viser høyeste registrerte strømstyrke i ulike retningssektorer. Størrelsen på sektorene er 15 grader (Akvaplan-Niva, 2015).

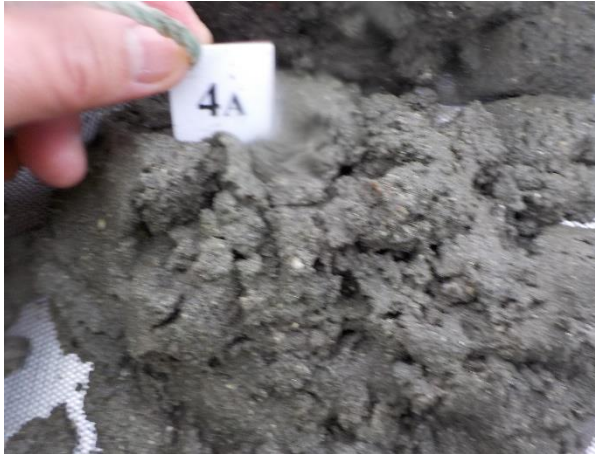
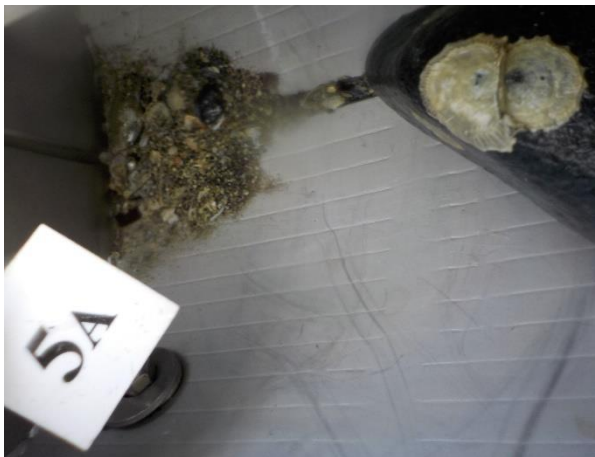
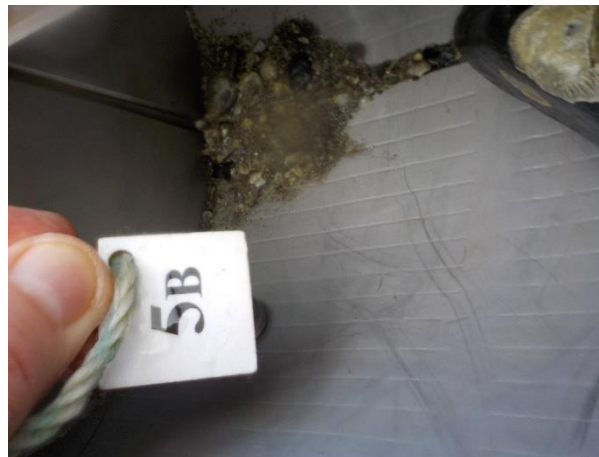
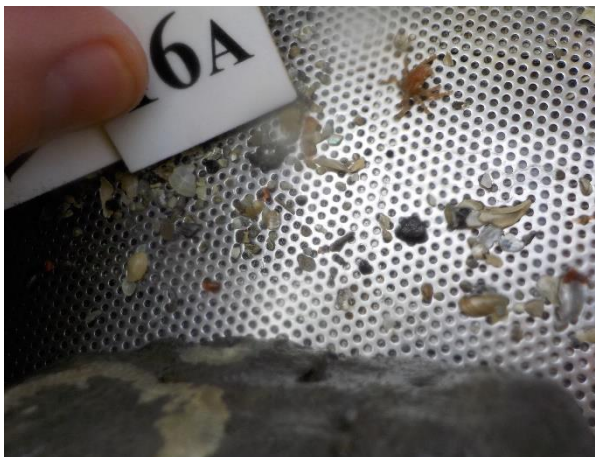
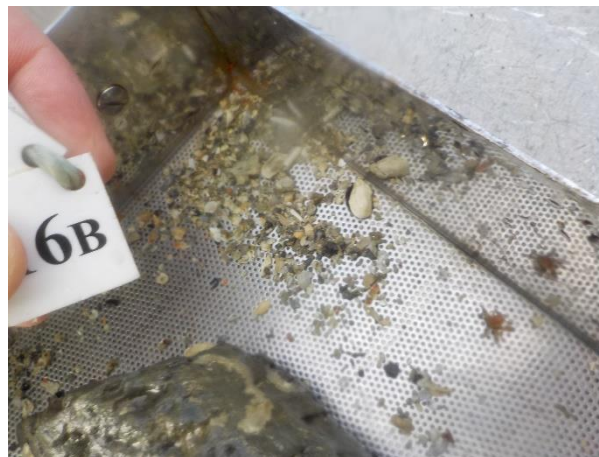
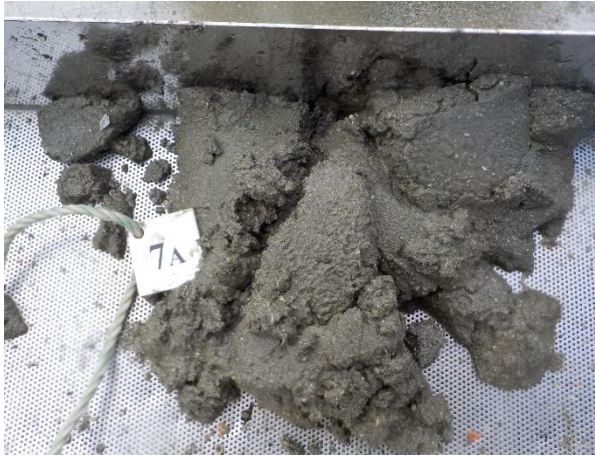
Vedlegg 1 Bilder sediment B-undersøkelse

Bilder nedenfor viser sediment (A) og ferdig vasket prøve (B) ved stasjonene.

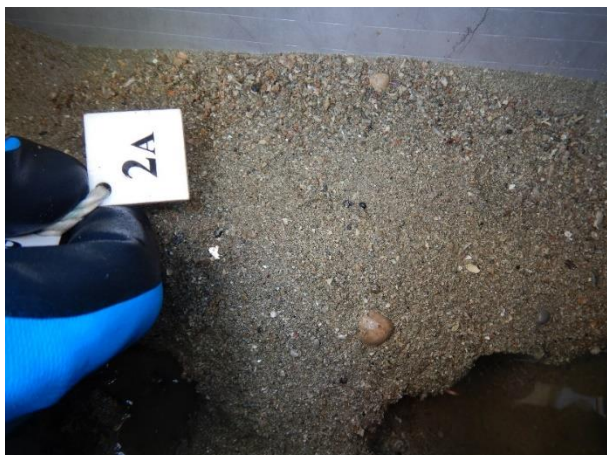
Figur V8.1 Sediment før vask. Lapp indikerer stasjonsnummer.

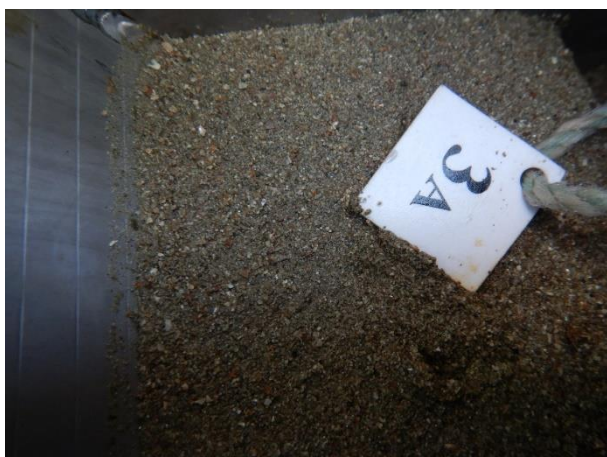
Figur V8.2 Sediment før vask. Lapp indikerer stasjonsnummer.

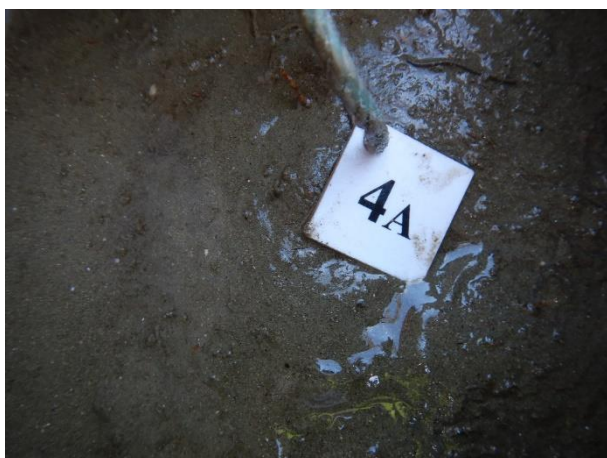
Figur V8.3 Sediment før vask. Lapp indikerer stasjonsnummer.

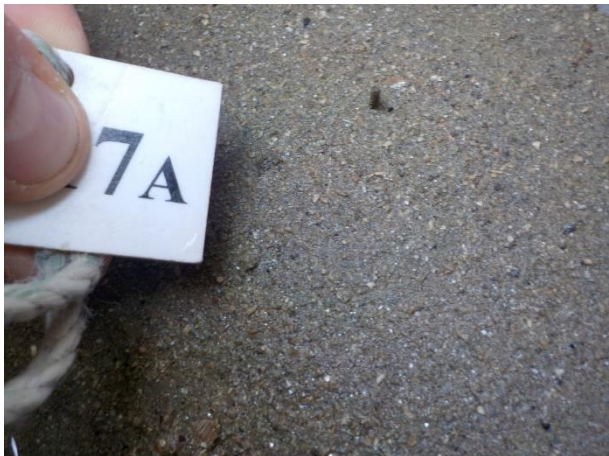
Figur V8.5 Sediment før vask. Lapp indikerer stasjonsnummer.
